SORTIMENT: Gånghjälpmedel

SÄKERHET: Hygienstol

Säkerhetsmeddelande: Uppressningsstöd Eva

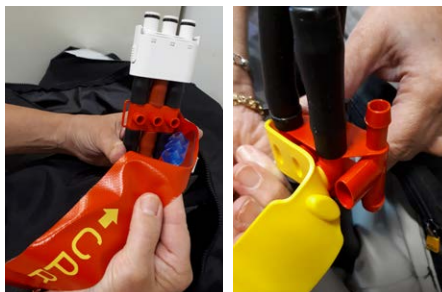
När en madrass larmar om läckage är det ibland så enkelt att CPR-ventilen inte är ordentligt stängd.

Har du varit med om att en madrass med pump larmar för läckage? Något som kan vara värt att kontrollera innan madrassen skickas in för lagning/byte, är att CPR-ventilen sitter fast ordentligt. Några av de felanmälda madrasser som vi trycktestat har det inte varit något fel på, men CPR-ventilen har varit ur position. Om det här upptäcks i tid är det lätt åtgärdat på plats och kan bespara dig och framför allt användaren en del besvär.

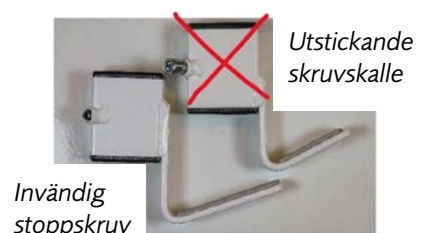
Eva består av en golvplatta med fästen samt en bygel. Vid infästning av bygel i golvplatta används monteringskruvar som säkrar bygel i plattan. På produkter levererade av Swereco innan 25 maj 2020 har skruven en utstickande skruvskalle, som för att minimera risken för skada hos användaren ska bytas ut mot en invändig stoppskruv.

Önskar du ersättningsprodukter för detta, kontakta kundtjänst.
